Středoškolská technika 2016

Kvalita vody v nádrži Jordán v prvním roce po jeho obnově

Táborské soukromé gymnázium

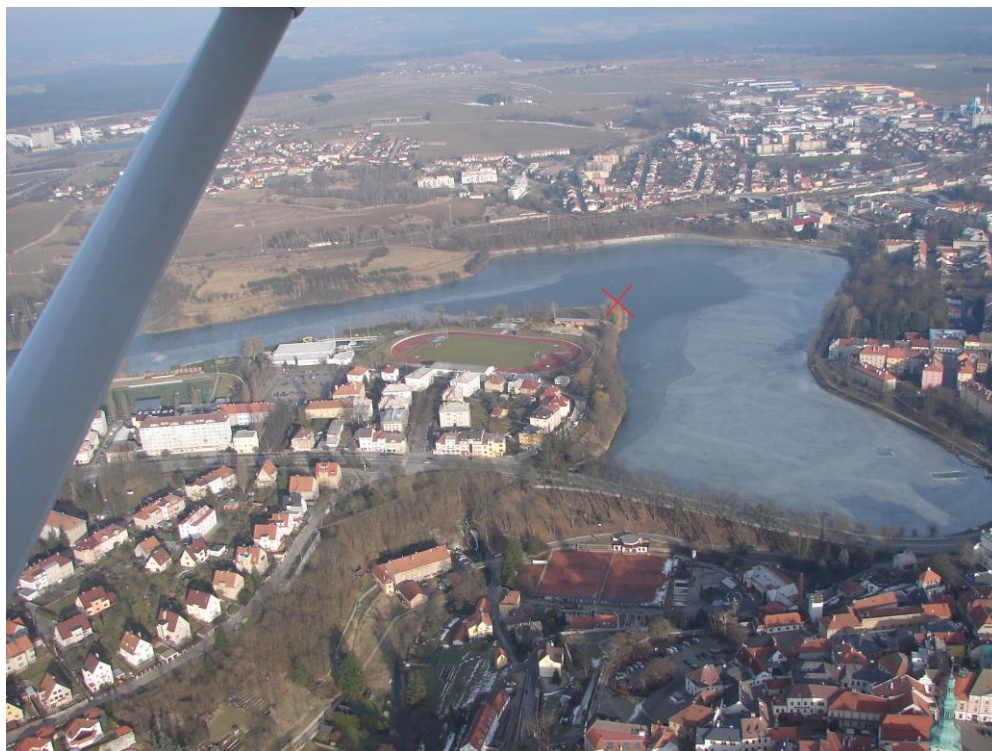
Místo měření: a) Střed nádrže Jordán – městská plovárna

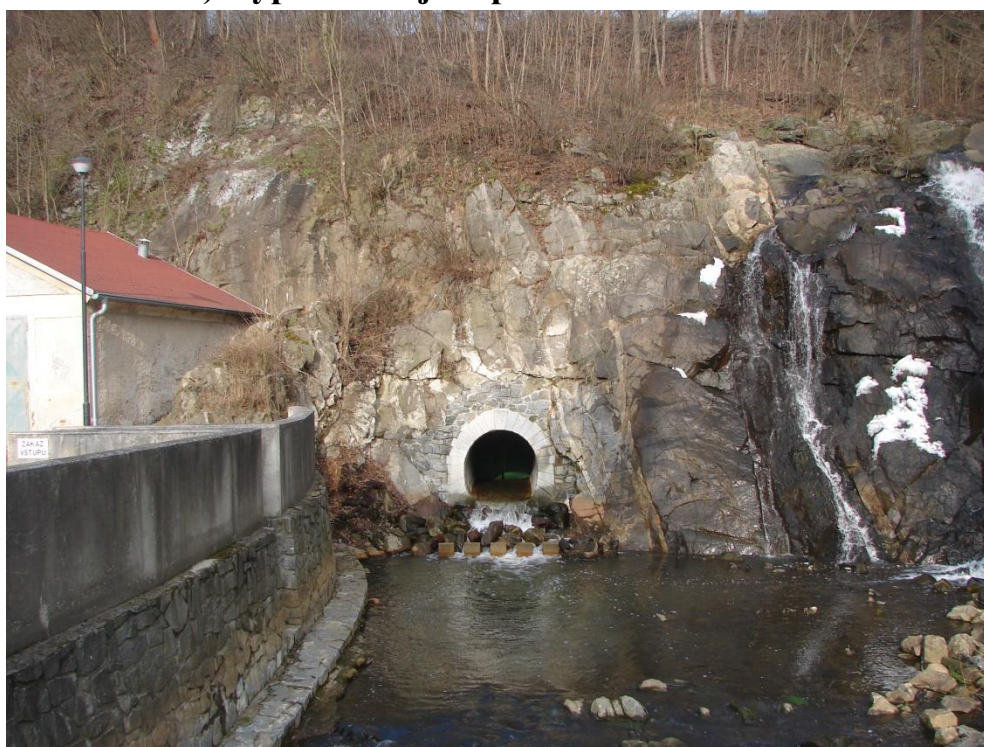
b) Výpustní objekt pod hrází

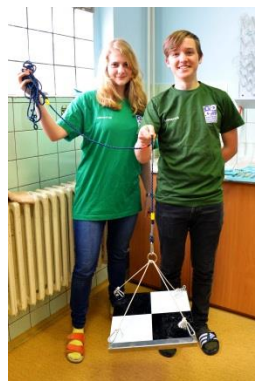
Secchiho deska

Průhlednost vody byla měřena pomocí Secchiho desky, což je čtverec se 4 výraznými kvadranty, Secchiho deska je zavěšena na kalibrované šňůře a ponořuje se do hladiny dokud je viditelná. V okamžiku, kdy již desku nelze rozeznat provede se odečet hloubky v centimetrech. Touto metodou lze postihnout závažné změny v jakosti vody, které jsou jednak vyvolány rozvojem různých skupin organismů nebo anorganickými zákalý. Z hlediska vyhlášky je limitní průhlednost vody stanovena hodnota 100 cm.

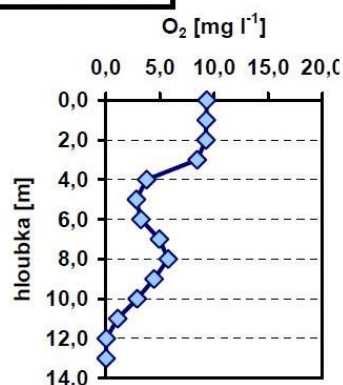
a) Obsah kyslíku březem-červen 2015

Měření obsahu kyslíku v nádrži Jordán do 23.06.2015.

Ze sestavy je patrné, že došlo k vytvoření bezkyslíkaté zóny od hloubky 4 metrů.

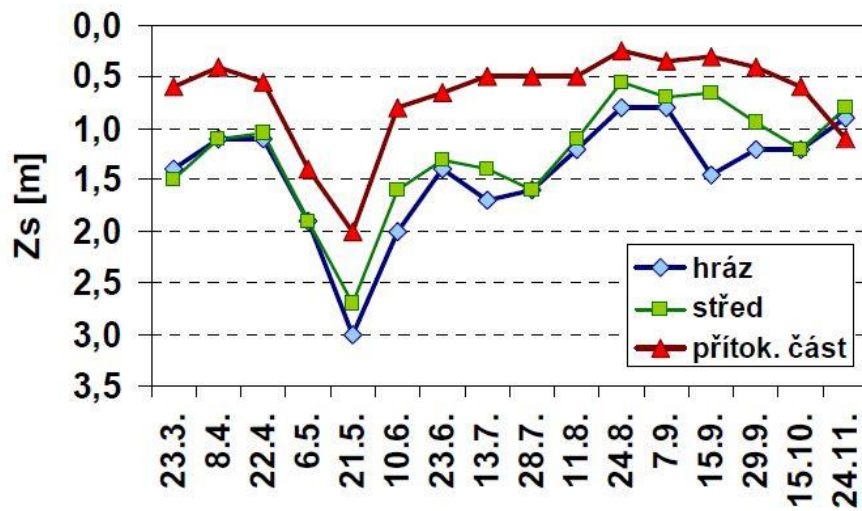
c) Průhlednost vody

- c) průměrná průhlednost vody byla v sezoně 2015 -125cm a v koupací sezoně 139cm

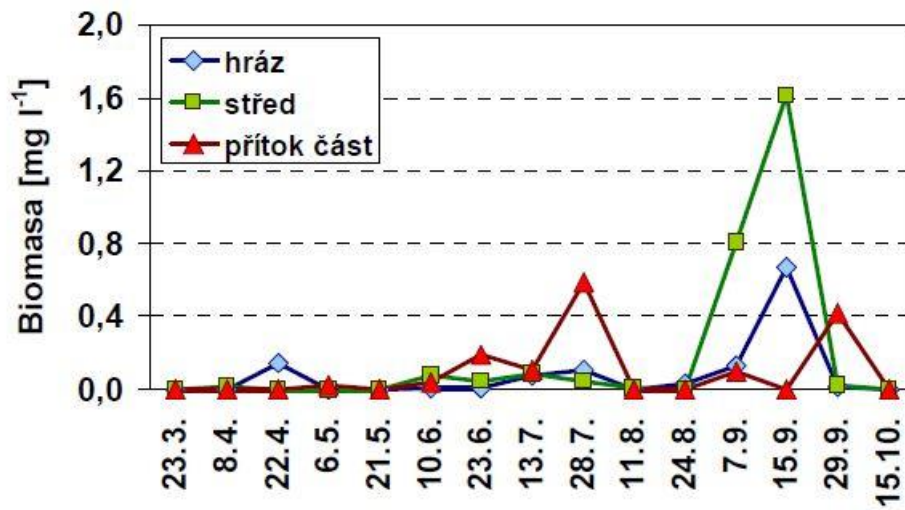
d) Množství sinic
