## Středoškolská technika 2017

Setkání a prezentace prací středoškolských studentů na ČVUT

# Problém anoxických vrstev v nádrži Jordán a jejich posouzení

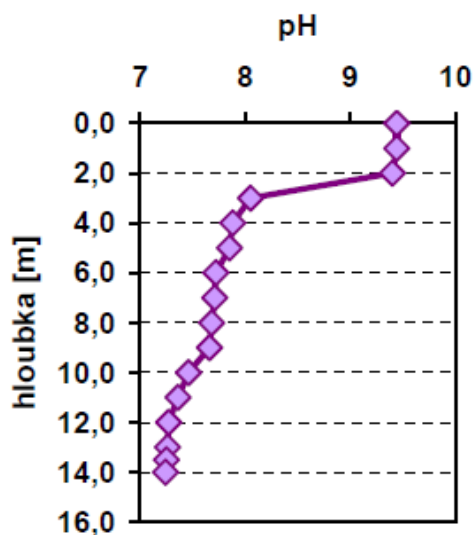
Srovnání mezi roky 2015 a 2016 ukazuje, že v roce 2015 se pH pohybovalo ve vyšších řádech. Za což může zřejmě snížení hladiny v návaznosti na rekonstrukci Sokolské plovárny.

11.8.2015 - hráz

10.8.2016 - hráz

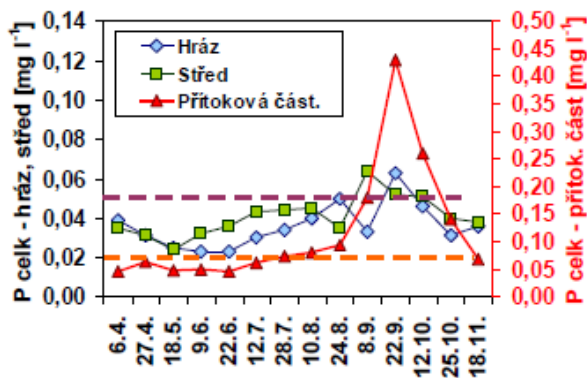
Stav celkového P v roce 2015

Obsah planktonních sinic se zvýšil na dvojnásobek, koncentrace fosforu se zvýšila z 0,036 na 0,041 mg/l.

Přes mírné zvýšení koncentrací, nepřesáhly povolené úrovně a střední části nádrže koncentraci celkového P 0,05 mg/l, to je hodnota, kterou uvádí NV 401/2015 jako nejvyšší přípustnou hodnotu pro rekreační využití.

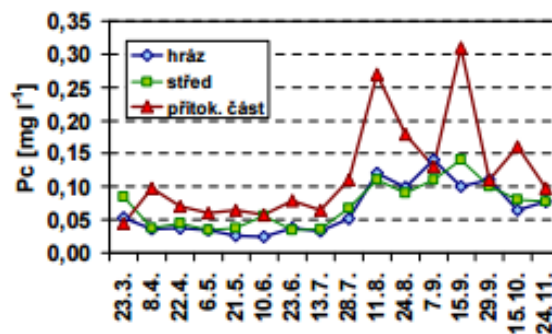
Stav celkového P v roce 2016

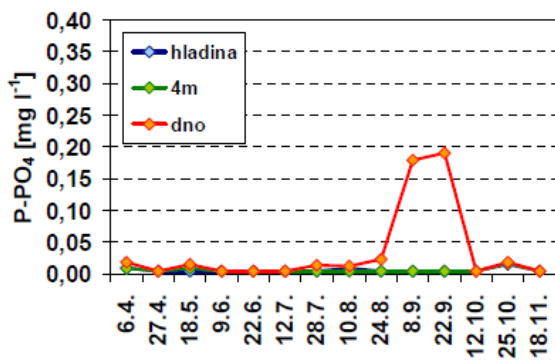
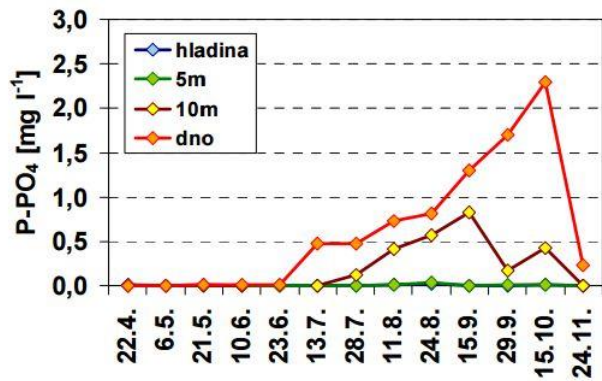
Stav P-PO<sub>4</sub> v roce 2016

Stav P-PO<sub>4</sub> v roce 2015

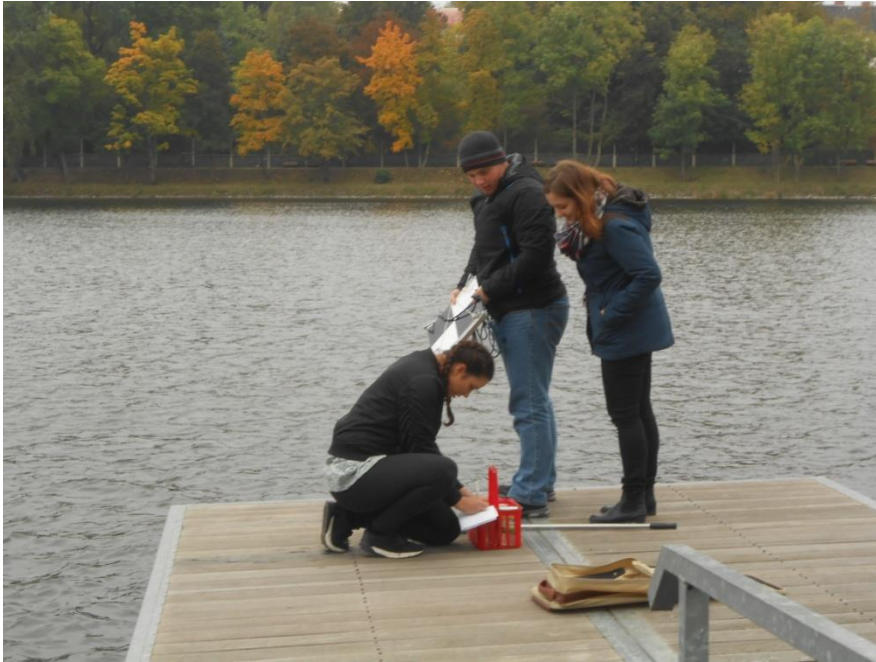
Odběr vzorků na molu Jordánu

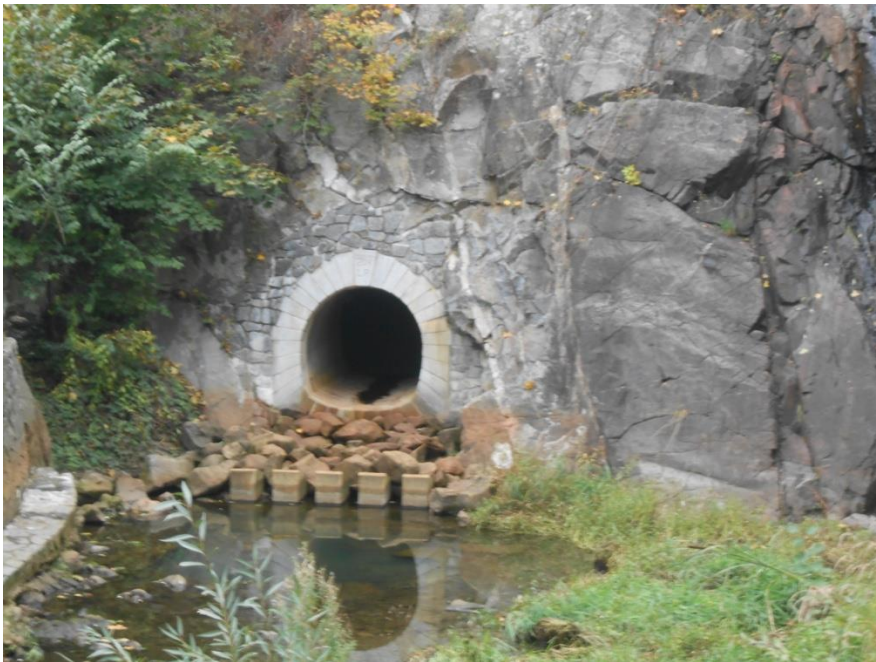
Nevyužívaná spodní výpust'

Jordán se chová jako stojatá voda, jelikož není využívána spodní výpusť. Naše práce dokazuje, že nutná je areace hypolimnia, prouděním vody přes spodní výpusť.

Z naší práce vyplývá, nutnost zlepšení hospodaření s vodou v povodí, tak aby část vody mohla sloužit pro samočisticí děje v nádrži. Pro zachování dobrého vnosu kyslíku do spodní části nádrže je nutné, aby tuto úlohu sehrála spodní výpusť.
